Bahnhof Neubeckum

Fazit: sanierungs- und umbaufähig

Im Inneren von Vandalismus und Leerstand gezeichnet

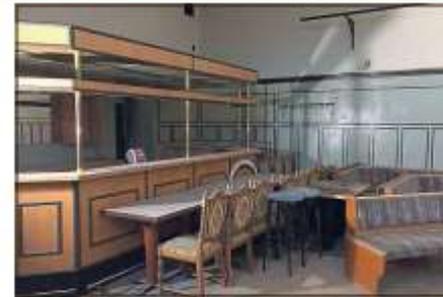
Der Zapfhahn ist längst ausgetrocknet: Der einstige Wartesaal wurde zuletzt gastronomisch genutzt.

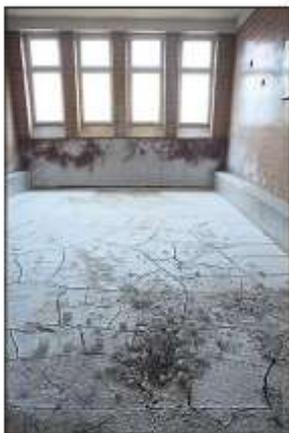
Zubetoniert: Die einstige Gleisunterführung hat die Deutsche Bahn verschlossen.

Die aus der Bahnhofshalle abgehende Gleisunterführung wurde zubetoniert. Daher spielt das Gebäude im Bahnverkehr keine Rolle mehr. Das bietet aber auch ganz neue Nutzungschancen. Etwa für „die katedralenartige Eingangshalle, die noch im originalen Zustand vorhanden ist“, betont Krings. Sechs Meter ist hier die Decke hoch.

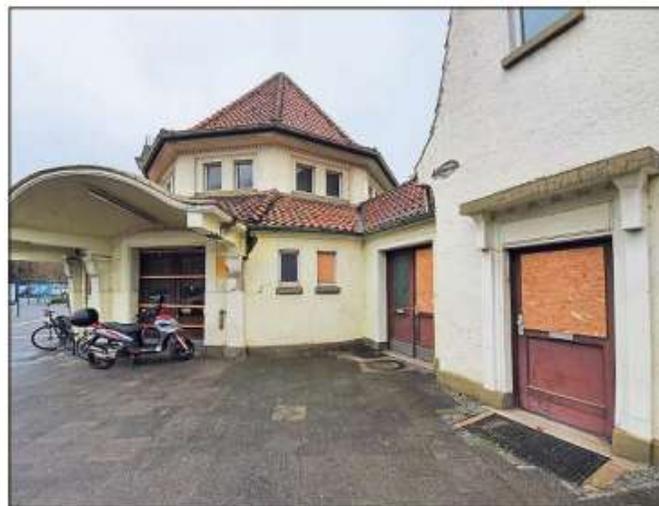
Verriegelt und verrammelt: Das äußere Erscheinungsbild des Bahnhofs ist wenig ansehnlich.

Außer den von außen sichtbaren Schäden an der Fassade, durch Vandalismus zerstörte Fenster oder die in die Jahre gekommene, aber mittlerweile wieder dichte Dachverkleidung fallen im Gutachten vor allem zwei Schäden ins Auge.

Nicht mehr viel zu retten sei allerdings bei den Fenstern und Türen. Was nicht durch Vandalismus beschädigt wurde, hat der Zahn der Zeit gezeichnet. Fenster samt Rahmen sind undicht oder ganz zerstört, Türen mussten mit Latzen und Sperrholzplatten versiegelt werden. „Davon ist nichts mehr zu erhalten“, resümiert Krings im Gutachten.

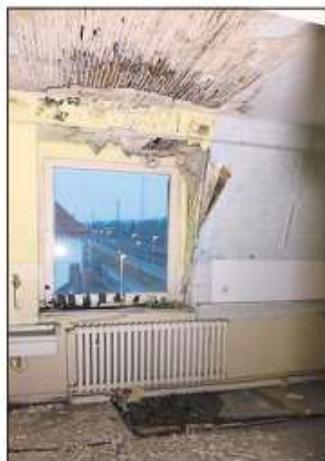
Mit Blick auf die Gleise: Massive Schäden zeigen sich im Gebäudeinneren.

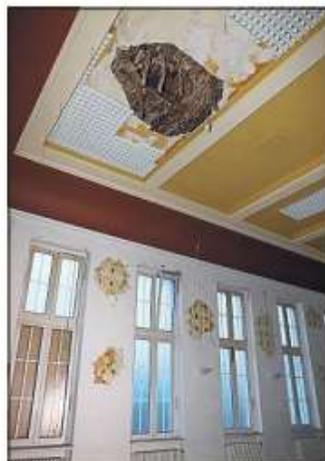
Hier hat es lange geregnet: Die Holzdecke im ehemaligen Wartesaal hat Schaden genommen.

So hat es im Bereich des ehemaligen Wartesaals für die dritte und vierte Klasse, der zuletzt als Veranstaltungssaal genutzt wurde, über Jahre eingeregnet. Ein auffäl-

liges Loch in der historischen Holzdecke ist die Folge. „Verschlossen wird es nur noch durch den Linoleum-Boden der Wohnung darüber“, sagt Architekt Krings. Wie ein weiterer schwerer Wasserschaden lasse sich das alles aber beheben. Auch die durch die Feuchtigkeit entstandene Schädlingsproblematik sei nicht so gravierend, dass man sie nicht ebenfalls beheben könne.
